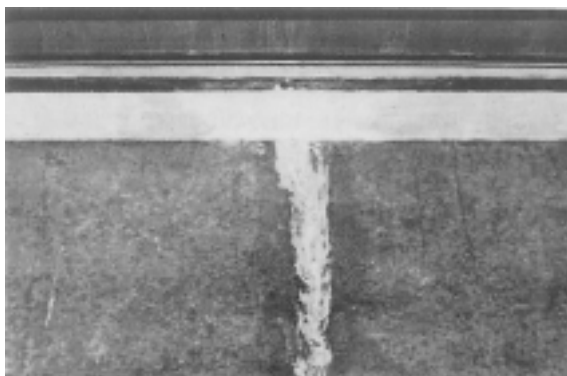
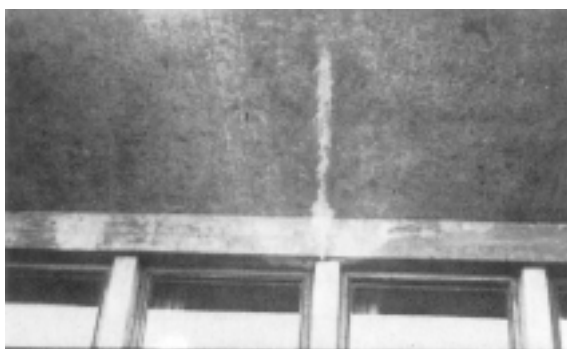
14.

14 og 15  
Kantbjælken har trukket baldakinen fra hinanden.

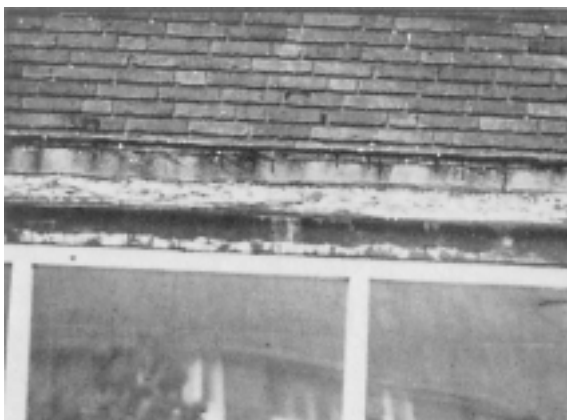
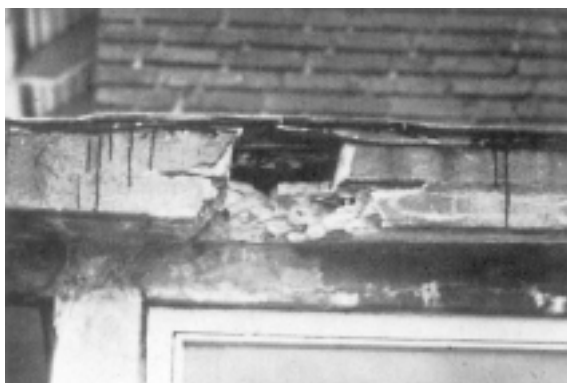
16 og 17  
Totalt nedbrudt jernbeton-tag.

Det kan tilføjes, at frostsprængninger, efterhånden som nedbrydningen skred frem, blev mere og mere virksomme.

Al dårlig beton blev hugget ud og repareret med betonlim og ny udstøbning, isolering og tagdækning blev fjernet og erstattet med en ny, kraftig isoleret og udluftet trækonstruktion.

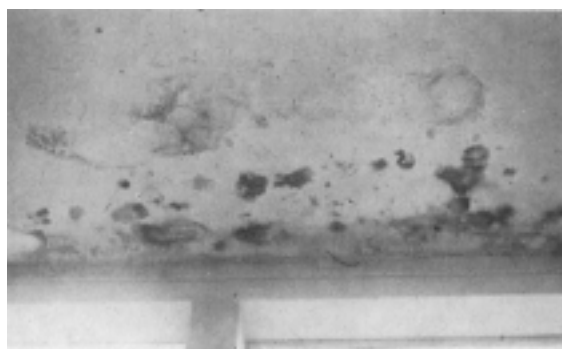
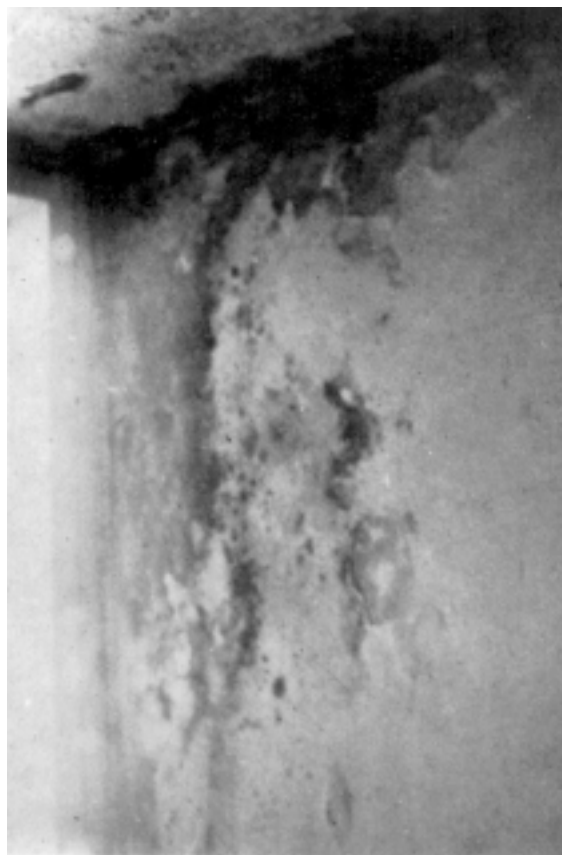
18 og 19  
Fugtvandring har fyldt tagkonstruktionen med vand, som nu trænger nedad.

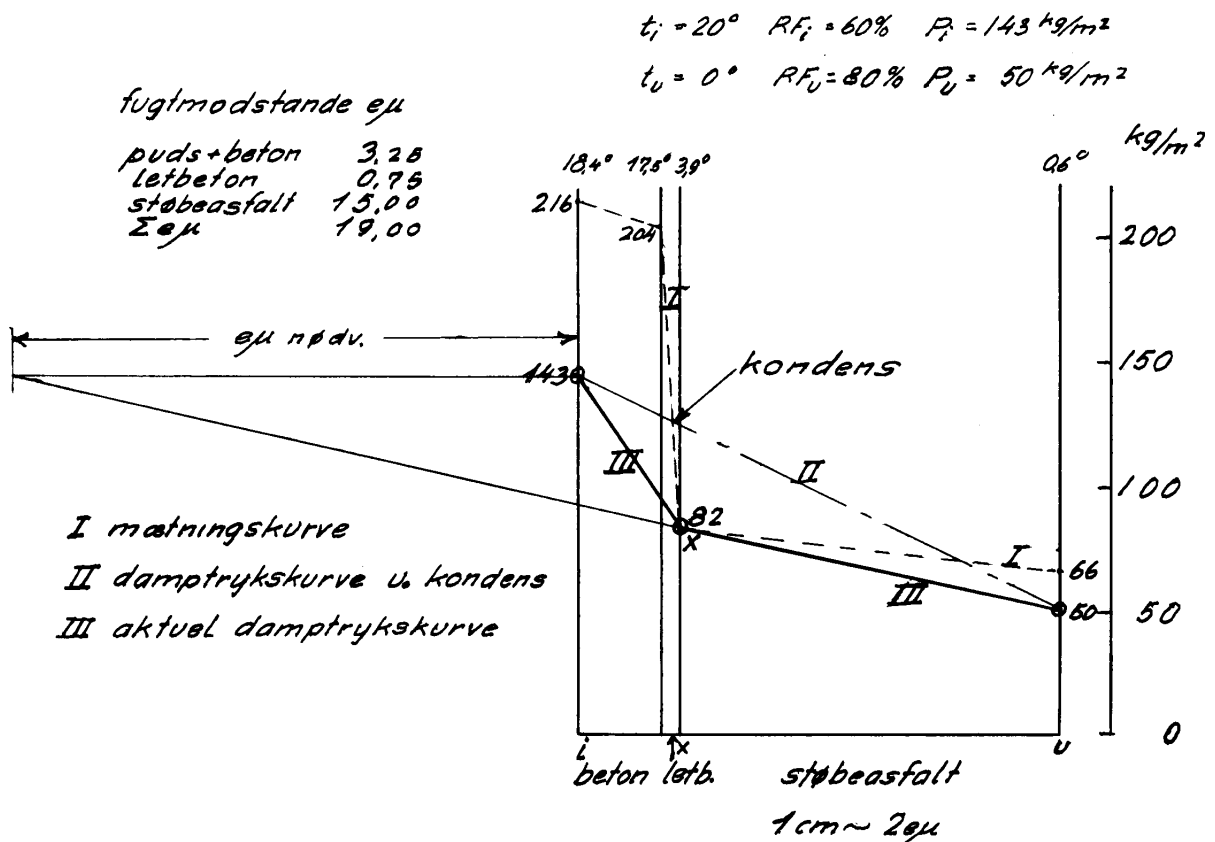
Fig. 3.

Man får et klart billede af fugtforholdene ved at optegne et fugtdiagram, fig. 3. Dette tjener to formål 1) bestemmelse af størrelsen af de opsamlede fugtmængder og 2) fastsættelse af de forholdsregler, som kan forhindre gentagelser.

Konstruktionens fugtmodstande  $e\mu$ , (e er materialernes tykkelse i m og  $\mu$  diffusionsmodstandstallet), afsættes vandret og damptrykkene i  $\text{kg/m}^2$  lodret. Konstruktionen er herved transformeret, således at fugtmodstanden er konstant, d. v. s. damptrykkurven mellem det indvendige damptryk  $P = 143 \text{ kg/m}^2$  og det udvendige  $P = 50 \text{ kg/m}^2$  følger en ret linie II, såfremt der ikke forekommer kondens.

Efter de opgivne temperaturer indtegnes mætningskurven I.

Såfremt damptryk i konstruktionen er højere

end mætningstryk, forekommer der kondens, idet der tilføres mere vanddamp til luften i det pågældende område, end denne kan indeholde; ligger kurve II over kurve I udskilles vand og damptrykket falder, således at damptrykkurven II »synker« ned under mætningskurven til den aktuelle damptrykkurve III. På skemaet kan indtegnes den fugtmodstand,  $e\mu$ -nødv, der skal tilføres konstruktionen indvendigt eller lige over betonen for at presse kurve III ned under mætningskurven, således at kondens inde i konstruktionen ikke forekommer. Kondens på den indvendige overflade, der vil finde sted, når overfladetemperaturen er lavere end  $12^\circ\text{C}$ , er der ingen fare for.

Fugtmængden, der føres op i letbetonen til den næsten fugttætte asfaltbelægning, findes af formelen  $P_i - P_x / 160 \times e\mu$  og opgives i  $\text{g/m}^2$  i timen.  $P_i$  og  $P_x$  er damptrykkene og  $\Sigma e\mu$ , den samlede fugtmodstand mellem punkterne i og x, (se diagrammet). Fugtmængden, der opsamles i letbetonen, bliver således  $143 - 82 / 160 \times 4 = \text{ca. } 0,1 \text{ g/m}^2$  i timen.  $e\mu$ -nødv bliver 22, svarende til en plastbelagt alu-folie.

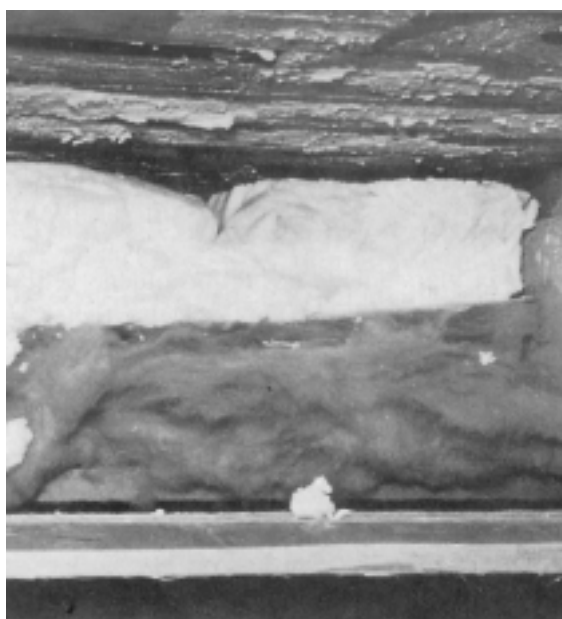
20

I et fladt tag med trækonstruktion og 100 mm mineraluldisolering ønskede man at forbedre isoleringsevnen; det skete ved indblæsning af plastskum i hulrummet mellem mineralulden og tagbrædderne, foto 20. Herved udelukkedes imidlertid enhver form for udluftning, og der kondenseredes betydelige fugtmængder under tagdækningen. Dampspærren manglede over store dele af loftbeklædningen, og en fugtgennemgang viste, at der i tagbrædderne og isoleringen opsamledes op til 6 liter vand pr. m<sup>2</sup> i opvarmningsperioden, hvoraf kun ca. 3 liter forsvandt om sommeren. Allerede efter 2 års forløb sivede vandet ned gennem loftet, foto 21, og da loftsbeklædningen og isoleringen var fjernet konstateredes, at tagbrædderne var ødelagte, foto 22, og måtte fornyes efter forsigtig udtørring af trækonstruktionen; endvidere blev der oplagt effektiv dampspærre og ny isolering, der tillod passende udluftning.

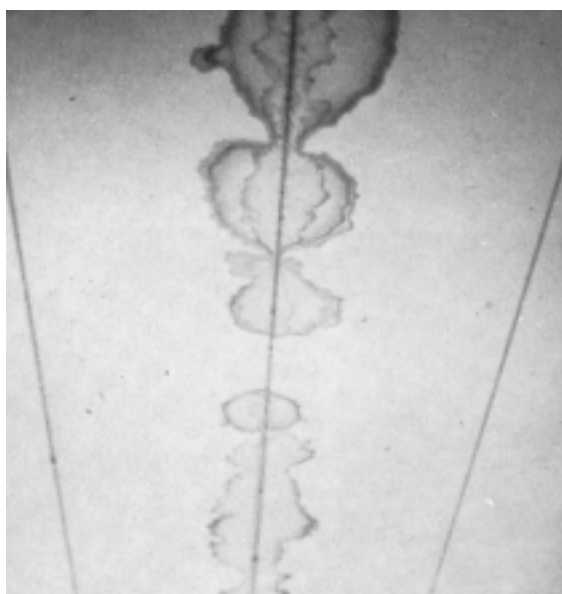
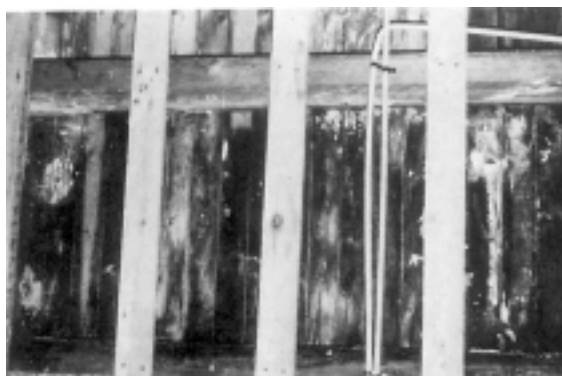
21

21, 22 og 23  
Efterisolering forhindrer udluftning, tagkonstruktionen fyldes med vand, som ødelægger tagbrædderne og loftbeklædningen.

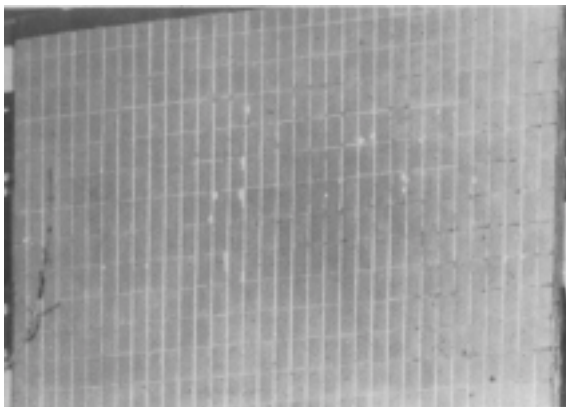
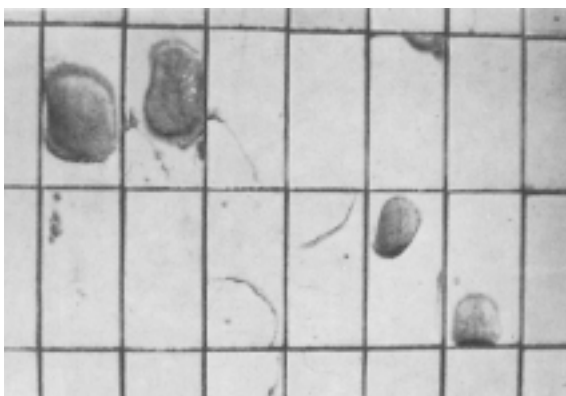
23.

Disse er i fugtmæssig henseende nøjagtige paralleller til den omtalte type betontage. En tæt facadebeklædning bevirker, at der opsamles fugt bag denne i opvarmningsperioden med frostsprængninger til følge. Foto 23 og 24 er typiske for flisebeklædninger, der er gjort for tætte med smalle cementfuger, fugten vil sætte sig bag den fugttætte glasur, og denne skaller af, undertiden følger en del af selve flisen med.

23 og 24  
Frostskader på "for tæt" flisebeklædning.

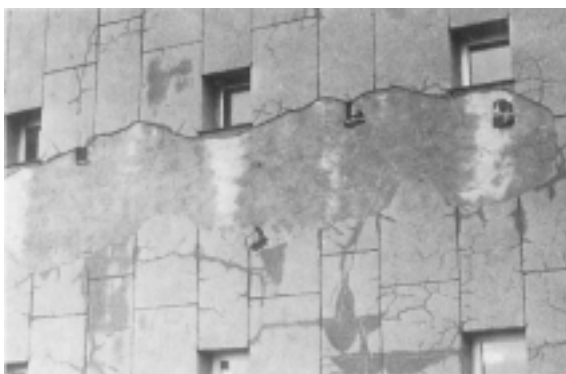
Fugtdiagrammet for den på foto 25 viste ydervæg vil se ud præcis som diagrammet på fig. 3; det drejer sig om en betolvæg, udvendigt isoleret med klinkerbeton, som er overfladebehandlet med en meget tæt mineralpuds. Under fugtvandringen i opvarmningsperioden møder fugten forholdsvis lidt modstand i beton og klinkerbeton, men standses af pudslaget og opsamles i den yderste del af klinkerbetonen, hvor temperaturen kun er ca. ½ grad højere end ude-temperaturen. Fugtsprængninger er følgelig uundgåelige. Fugtdiagrammet ville have afsløret faren, nu måtte hele facaden pudses om. Lignende billeder finder vi for malede murstensfacader, hvis den anvendte facademaling er for tæt, hvilket ofte er tilfældet; malingen standser fugten og skaller af under frostpåvirkninger. Der findes mange eksempler på sådanne skader, hvad enten der er malet på nye eller gamle huse, og det er en

25  
Et tæt pudslag stander fugten og frostsprænges.

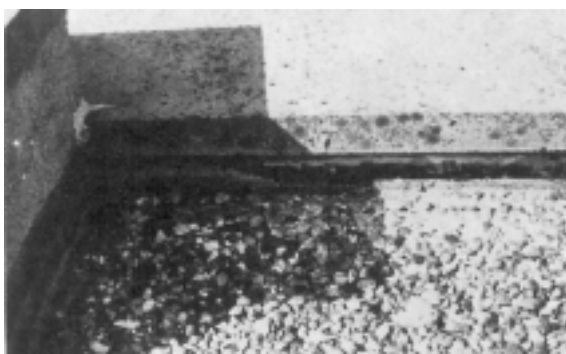
26  
Tagpappen slår fra.

Det sker ofte, at tagpap løsner sig, hvor den afsluttes på en lodret rnrkronenvæg; den slår ud fra væggen, foto 26, og det er betydelige vandmængder, som trænger ned her og kan brede sig over hele fladen, således at man i mange tilfælde ikke kan afgøre, hvorfra vandet stammer, foto 27.

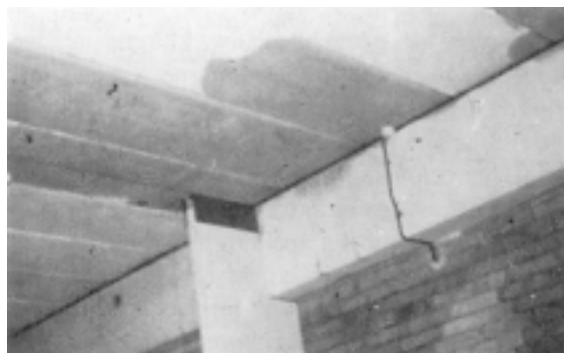
27  
Vandskader efter løsnet tagpap.

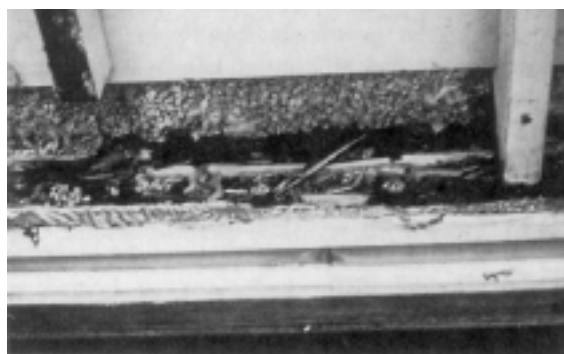
En træskeletvæg, på begge sider beklædt med Eternit + fugtspærre af alu-folie; herved mente man at have beskyttet trækonstruktionen på bedste måde. Imidlertid havde man overset det forhold, at damptrykket er større fra rummene ind i væggen end fra væggen ud til det fri, d. v. s. at der under fugtvandringen i opvarmingsperioden konstant efterlades kondensvand inde i væggen. I sommerperioden udtørredes kun ca. halvdelen af kondensvandet, og i løbet af 6 år var fodremmen totalt nedbrudt af råd og svamp. Det understreges, at fodremmen var fuldt beskyttet mod fugtangreb fra fundamentet.

28  
Nedbrudt trækonstruktion i isoleret skeletvæg.
