Det er vort håb, at denne gennemgang vil forhindre en del gentagelser af fejlene, og at vi derigennem yder et bidrag i kampen mod byggeskader.

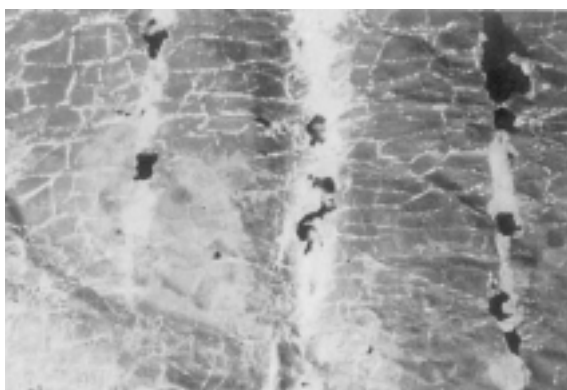
38 og 39
Ødelagte dampspærreer.

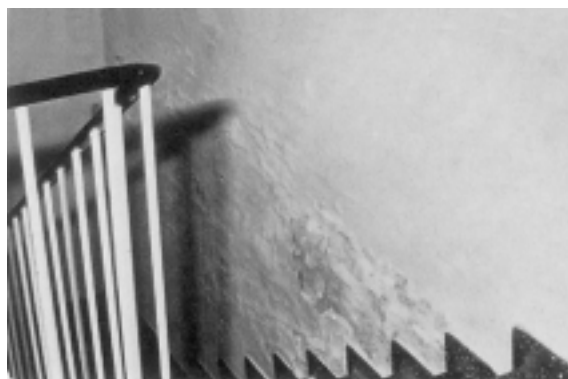
Eksempel I. Ydervæg i trappegang nedbrudt af fugt-opsamling inde i væggen på grund af for tæt udvendig overfladebehandling.

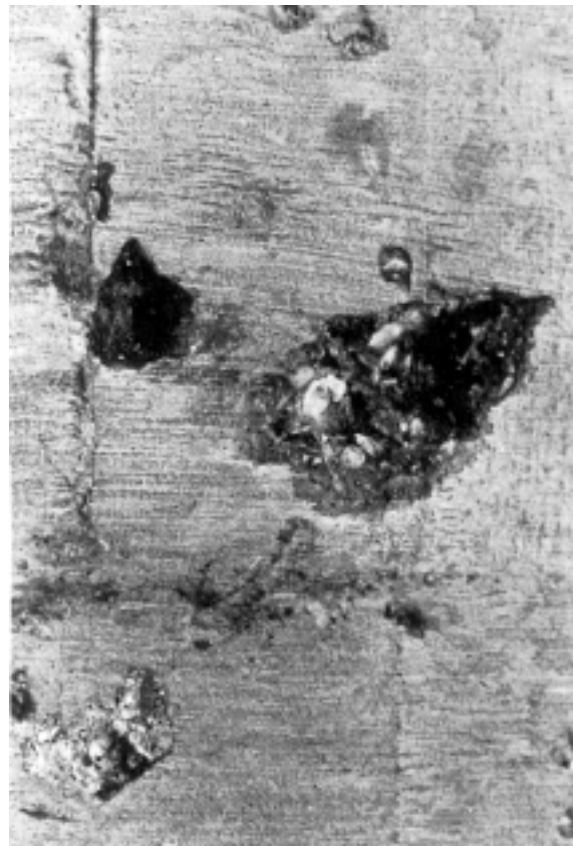
Eksempel III. Betongulv nedbrudt på grund af urenheder i tilslaget.
