Det er vort håb, at denne gennemgang vil forhindre en del gentagelser af fejlene, og at vi derigennem yder et bidrag i kampen mod byggeskader.

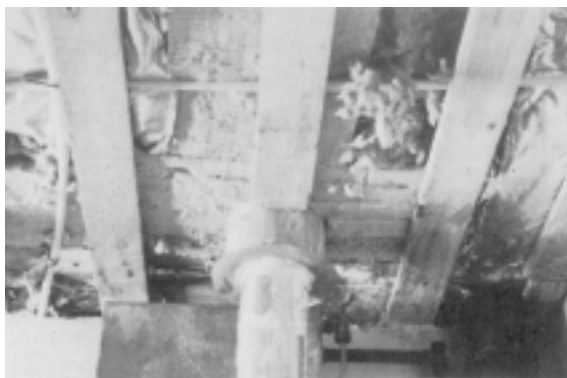
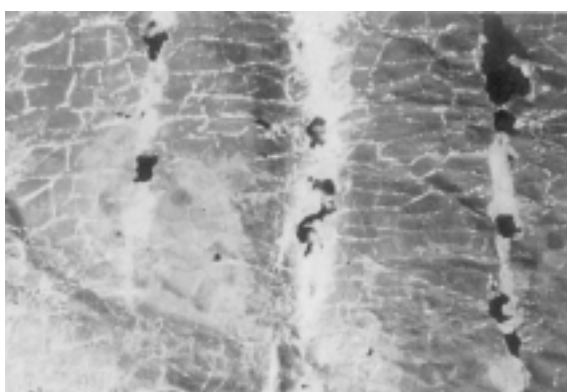
38 og 39  
Ødelagte dampspærreer.

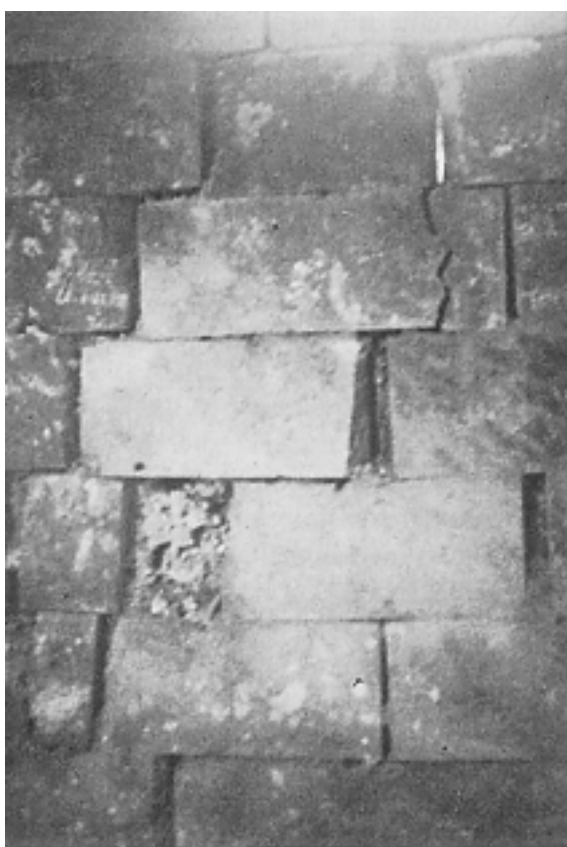
40 og 41  
Sjuseri med kældervægge.

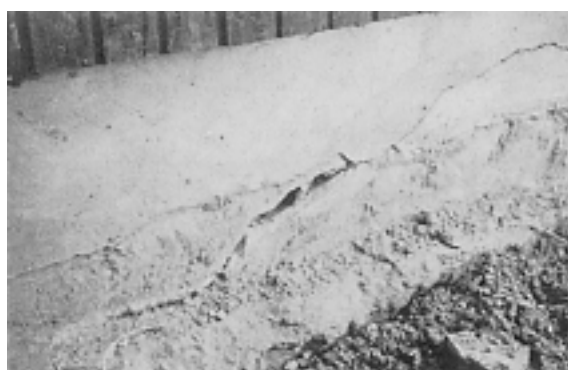
42 og 43. Bygningen revner på grund af gennembrudt fundamentsbjælke.

kastede man sig først over pæleentreprenøren; rammetabellerne var imidlertid i fineste orden, og desuden synes revnerne ikke at korrespondere med pælernes placering. Ved at følge den største revne og grave ud fandtes den ødelagte og nu stærkt nedbøjede bjælke; bærejernene lå helt fri og afslørede denne næsten ufattelige form for byggesjusk.

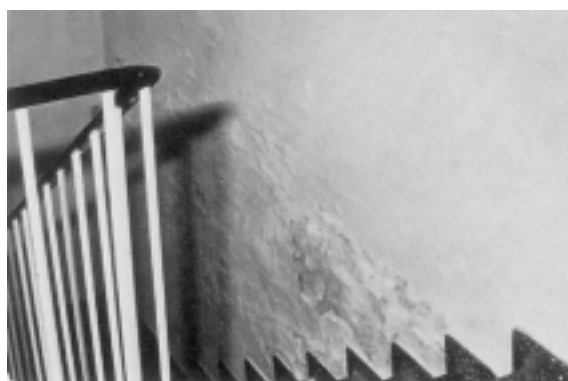
Eksempel I. Ydervæg i trappegang nedbrudt af fugt-opsamling inde i væggen på grund af for tæt udvendig overfladebehandling.

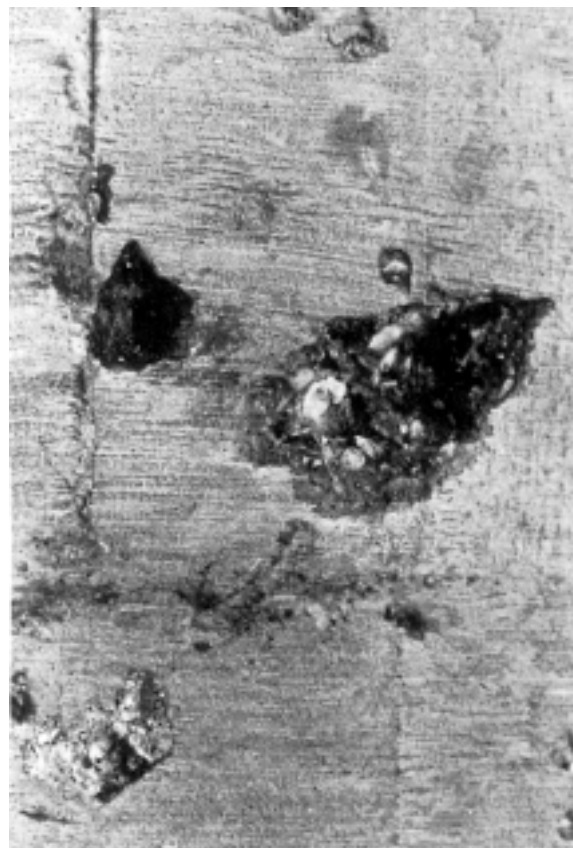
*Eksempel III.* Betongulv nedbrudt på grund af urenheder i tilslaget.
