Brøstfældige altaner

Af civilingeniør H. O. Sonne Andersen, Birch & Kroghoe K/S

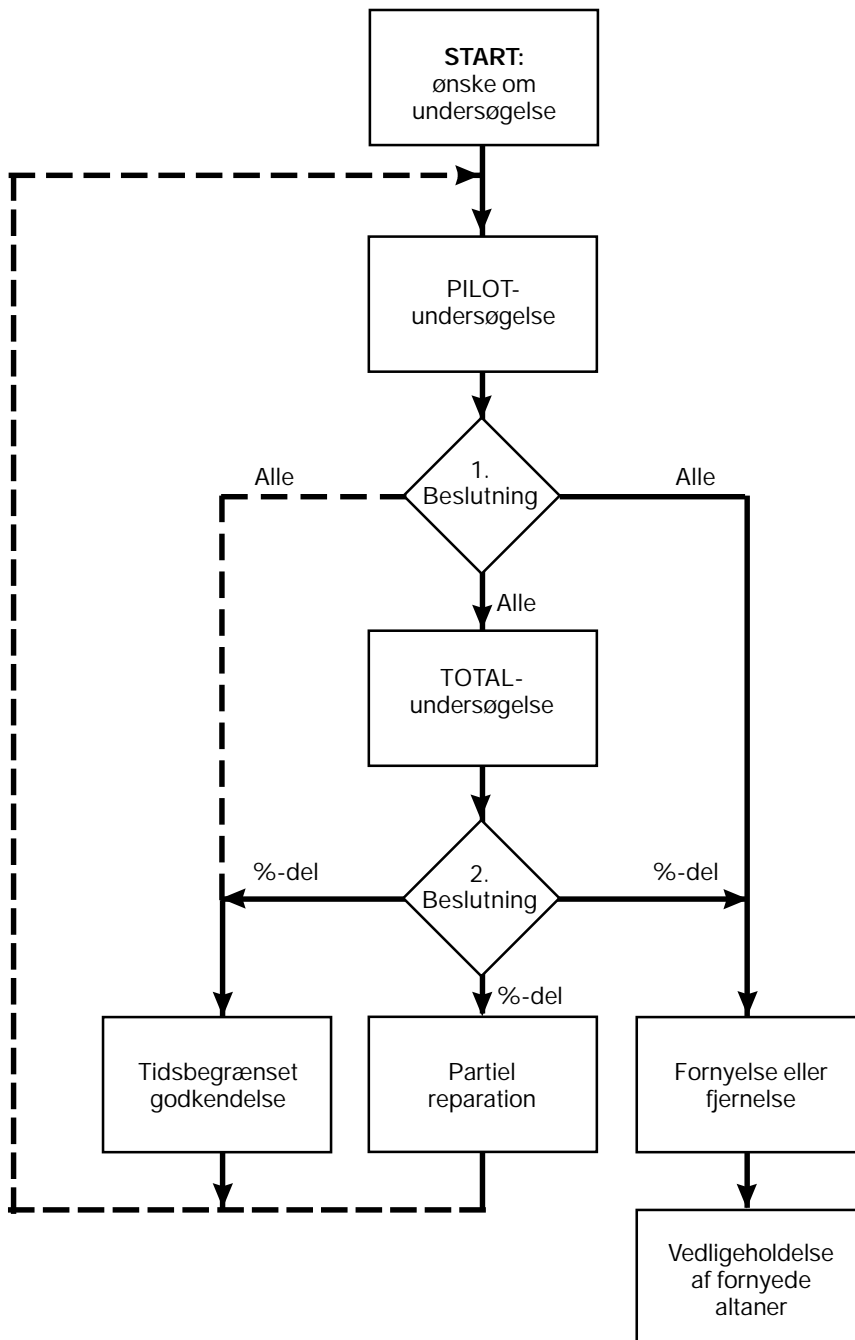
Beslutningsdiagram.

2. trin. Med disse kort på hånden sættes 2. trin igang. Efter en nøje lagt plan, og et passende varsel til beboerne, går en »altaninspektør« fra altan til altan og udfylder en checkliste, der indeholder en række punkter, der har værdi for den senere bedømmelse, såsom revner i betonen, rustpletter, kalkskjolder, betonens tilstand, belægning, maling etc. etc.. Dette tager ikke lang tid pr. altan.

I 3. trin anvendes en elektrokemisk (EK) metode, som Korrosionscentralen har udviklet til måling af jernenes tæring. I modsætning til en ophugning giver denne undersøgelse ikke huller i altanpladen. Desværre har metoden endnu (1980) visse begrænsninger, der gør, at man ikke kan anbefale den som eneste metode. Den kan imidlertid anvendes

I 4. trin sorteres altanerne efter den korrosionsgrad, som målingerne angiver, og man begynder en ophugning i de altaner, der på grundlag af EK-målingerne må formodes at være de dårligste.
