Elektro-kemisk chloridudtrækning

Hensigten med denne artikel er at informere om Fosroc NCT's renoveringsmetoder, der er mindre kendte i Danmark end i udlandet, hvor de anvendes med gode resultater både teknisk og økonomisk.

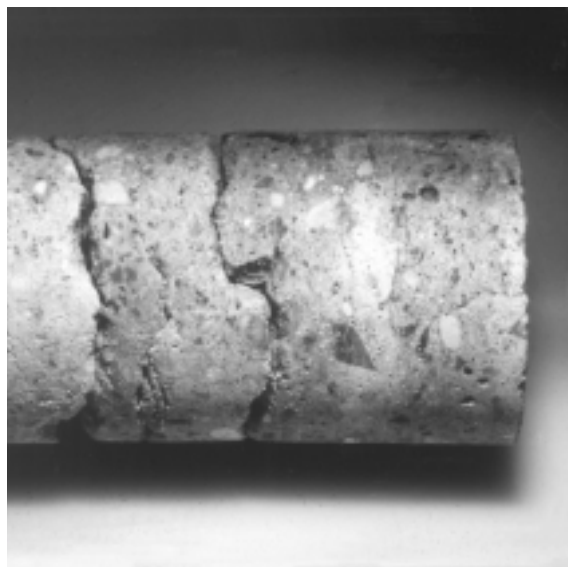
Fig. 5. Chlorid migrerer gennem betons overfladelag ved elektro-kemisk afsaltning. Er overfladelaget delamineret, som vist på borekernen, kan chlorid ikke passere revnerne. Delaminering kan findes ved impact-echo og borthugges.

Beton, der er delamineret som følge af chloridangreb, skal først fjernes og repareres, inden den elektro-kemiske udtrækning af chlorid kan blive effektiv i praksis.

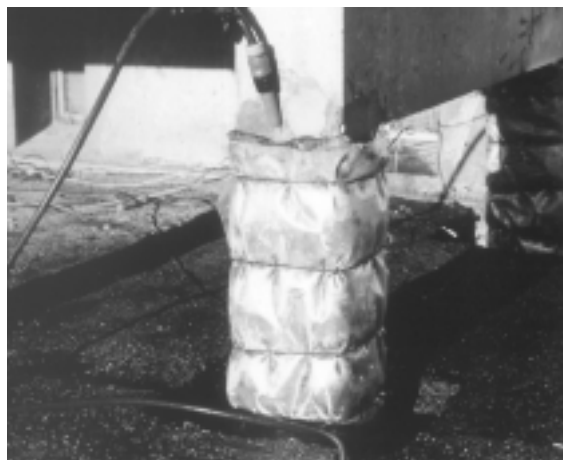
Fig. 8. Søjler, der skal realkaliseres eller afsaltes (chloridudtrækning), omvikles med gennemvædet tekstil (elektrolyt), hvori anoden placeres.

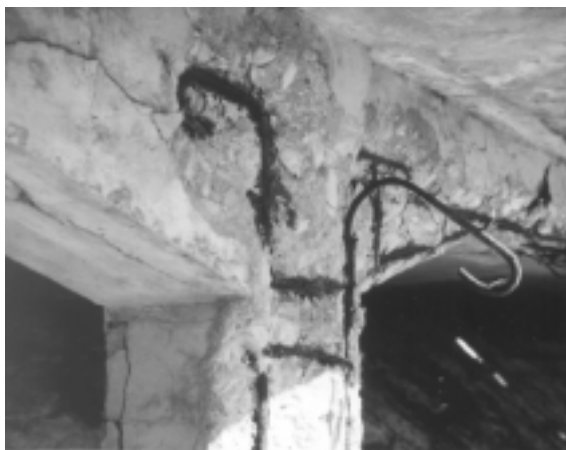
Fig. 9. Korrosion af armering som følge af chloridangreb kan på kort tid skade armeringen således, at borthugning og udskiftning af beton og armering bliver mere aktuell end renovering med elektro-kemisk chloridudtrækning.

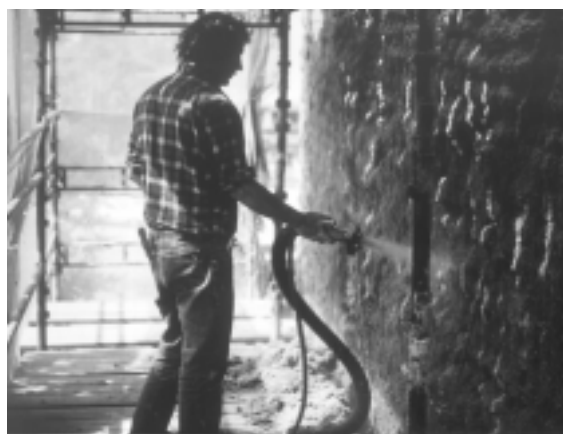
Fig. 10. Påsprøjtning af elektrolytvædet cellulosemasse er en simpel proces. Dog kræver påsprøjtning beskyttelse mod kraftig vind. Dette kan fx være aktuelt ved elektro-kemisk realkaliseret af boligbyggeri i flere etager.

Den elektro-kemiske metode går da ud på at trække disse negative ioner ud af betonen, idet det udnyttes, at de negative chloridioner frastødes af en negativ (elektrisk) spænding og tiltrækkes af en positiv. Man påtvinger derfor betonens armering en negativ spænding og belægger betonens overflade med våd tekstil, papmaché eller lignende, hvori der anbringes et titannet, som man giver en positiv spænding.

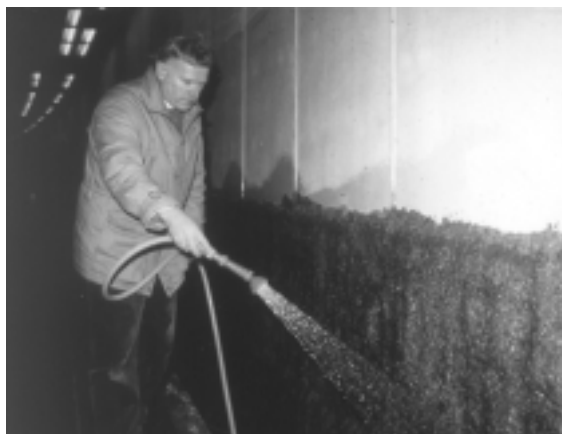
Fig. 11. Elektro-kemisk chloridudtrækning, kan vare op til 8 uger (det afhænger af betonens chloridindhold og tæthed). Den påsprøjtede cellulosemasse må ikke under processen udtørre og skal derfor vådholdes.

Resultatet er da, at chlorider i betonen frastødes af den negative armering og tiltrækkes af det positivt ladede titannet på betonoverfladen. Der påsættes en strømstyrke på ca. 1 A/m² betonoverflade og i løbet af 4 til 8 uger vandrer chloriderne derfor fra betonen og ud i det tekstil eller den papmaché, som ligger på betonoverfladen.

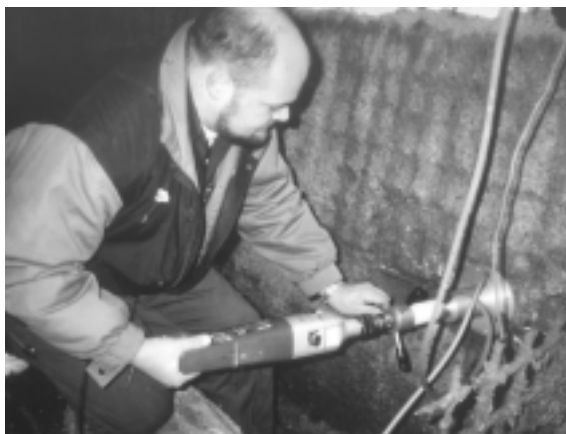
Fig. 12. Slutkontrol med den opnåede realkalisering eller chloridudtrækning sker ved analyse af udborede kerner fra konstruktionen. Det sker ved prøvning med phenolphthalein eller bestemmelse af det opnåede chloridprofil.

Målet er, at beton skal rødфарves mindst 40 mm rundt om armeringsstængerne ved påsprøjtning af en udboret kernes brudflade med phenolphthalein.

Når den løbende kontrolprøvning af betonoverfladen viser at betonens chloridindhold er passende nedbragt, udbores betonkerner til endelige dokumentation for chloridudtrækningen. Disse betonkerner sendes til et betonlaboratorium, der af DANAK er akkrediteret til bestemmelse af betons chloridprofil. Ud fra måling af den opnåede chloridudtrækning kan det afgøres, om chloridudtrækningen har været i tilstrækkelig lang tid.
